**LE COUDRAY-MONTCEAUX – EGLISE SAINT-ETIENNE
TRANCHE FERME – RESTAURATION DES FACADES EXTERIEURES ET
DU CLOCHER EN PIERRE DE TAILLE**

CHANTIER DE REFERENCE 1/3

Lot n°1- Installation de chantier - Maçonnerie - Pierre de taille

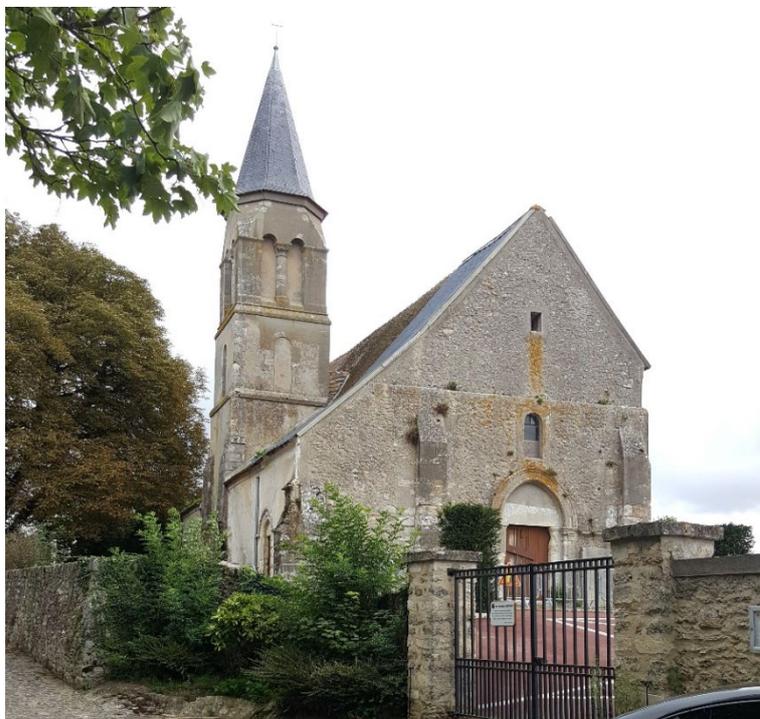
Etat initial côté ouest, les parements sont recouverts de ciment.

Mise en place des échafaudages sur l'ensemble des façades 900m². Les parements ont été repris à une époque en mortier de ciment et plus particulièrement ceux en pierre de taille. La première étape fût le piochement de toutes ses reprises en ciment pour mise à jour des ouvrages d'origine. Les parements en pierre de taille dégagés sont apparus fragilisés et très altérés. Nous avons réalisé les relevés pierre à pierre, puis les calepins d'appareil et le remplacement des éléments trop dégradés ou manquants, soit 16 m³ de pierre de Saint-Maximin sur le clocher, les contreforts, les baies et le portail ouest. Sur le chantier, l'ensemble des faces à été retravaillé sur 2 cm au minimum. Nettoyage par microgommage et rejointoiement des parements en pierre de taille 435m². Réfection de tous les enduits extérieurs 463m². Réouverture de baies. Confortation des maçonneries de moellons par remaillage et coulis. Remplacement de 4 tirants dans la nef.

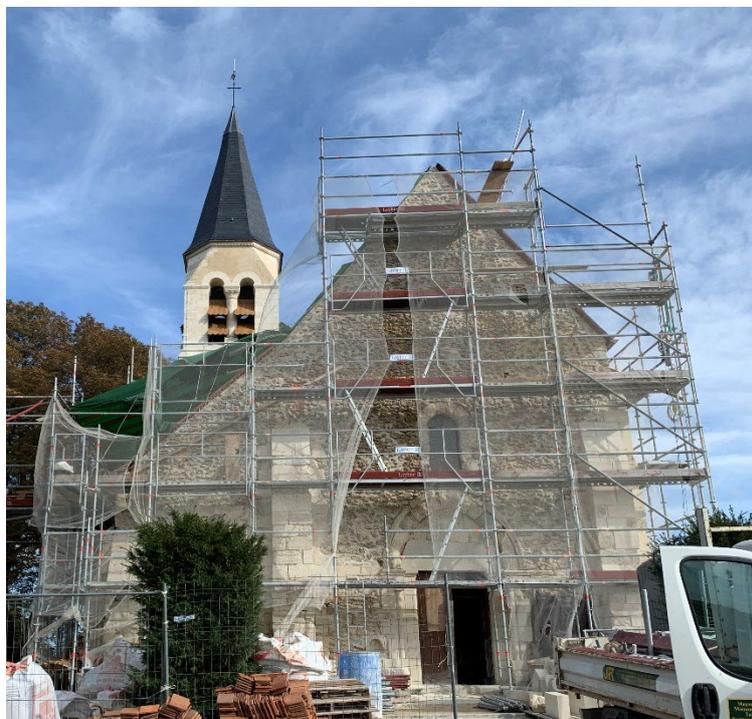
Le clocher est restauré et les parements sont piochés.

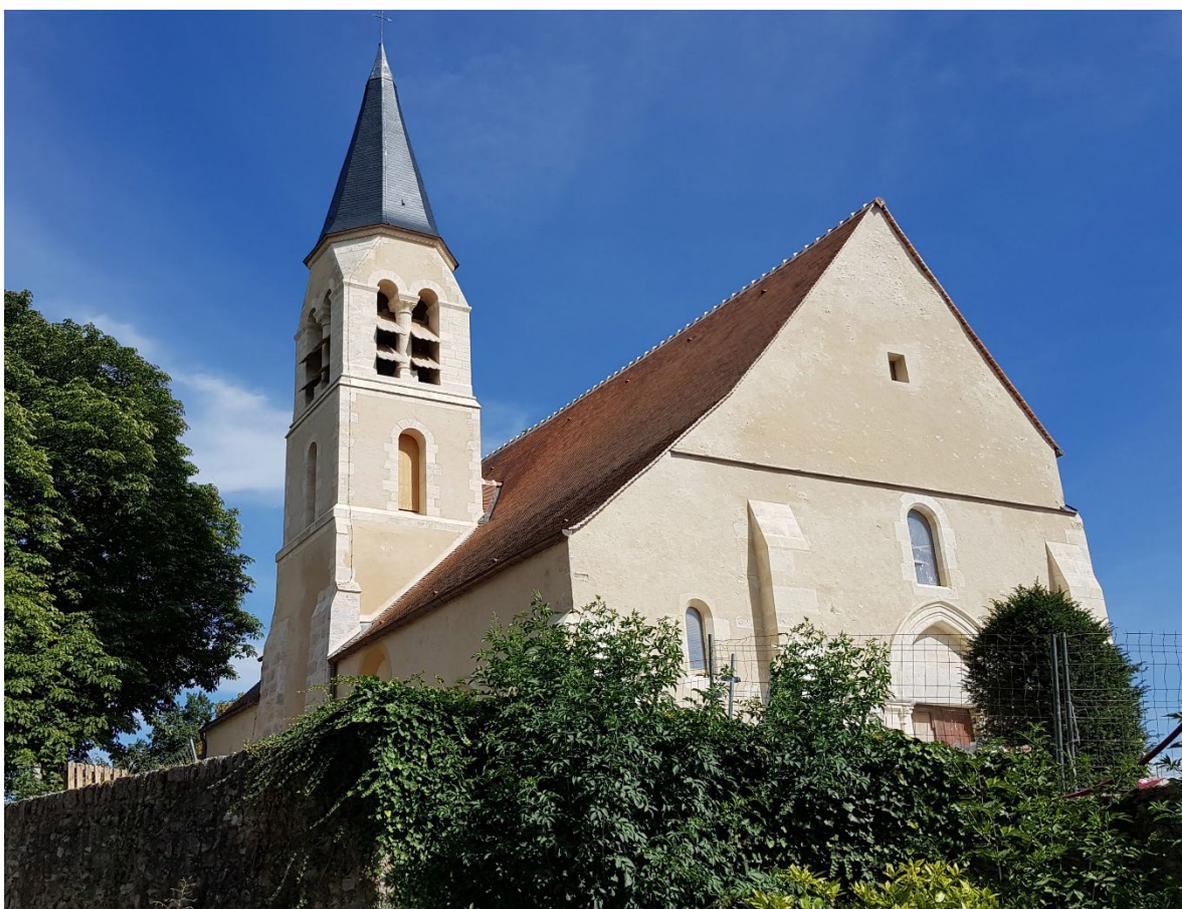
Etat final côté ouest, les parements en pierre de taille sont repris et les enduits sont réalisés.

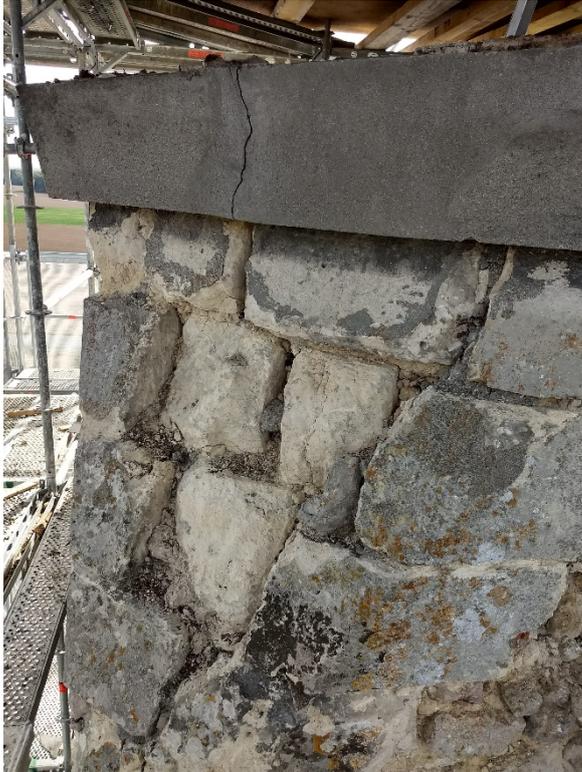
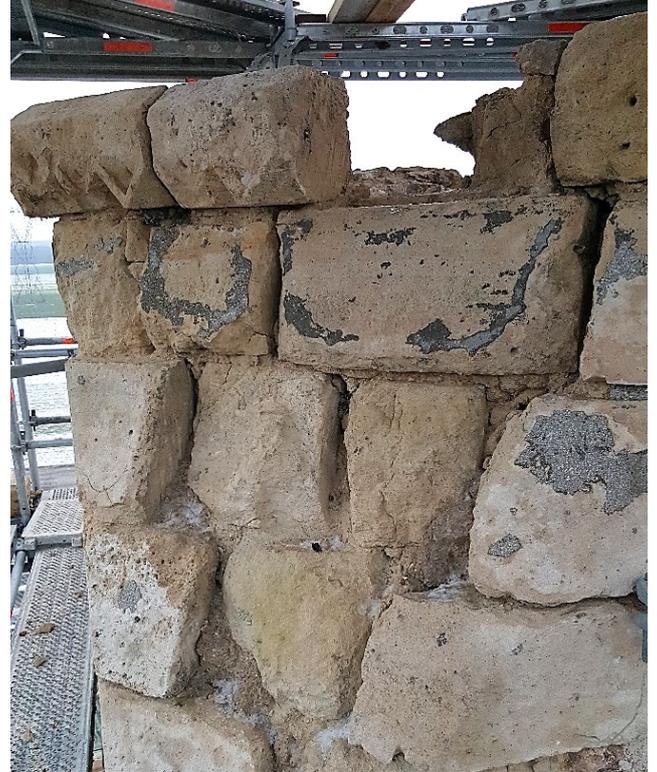
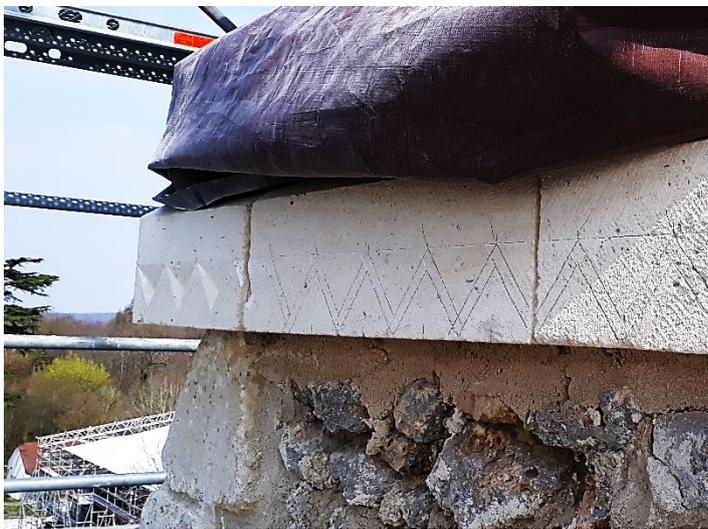
Clocher – Corniche à dents

Dégagement de l'ensemble des mortiers en ciment des parements et mise à jour de l'appareillage en pierre partiellement disparu du clocher. Découverte d'une corniche à dents et de 4 écoinçons en glacis de pierre de taille, permettant de passer d'un plan à base carré à un plan octogonal. Les écrits révèlent que la flèche du clocher était en pierre de taille, tout comme celle de nombreuses églises de l'Essonne (La Ferté Alais, Saint- Escobille).

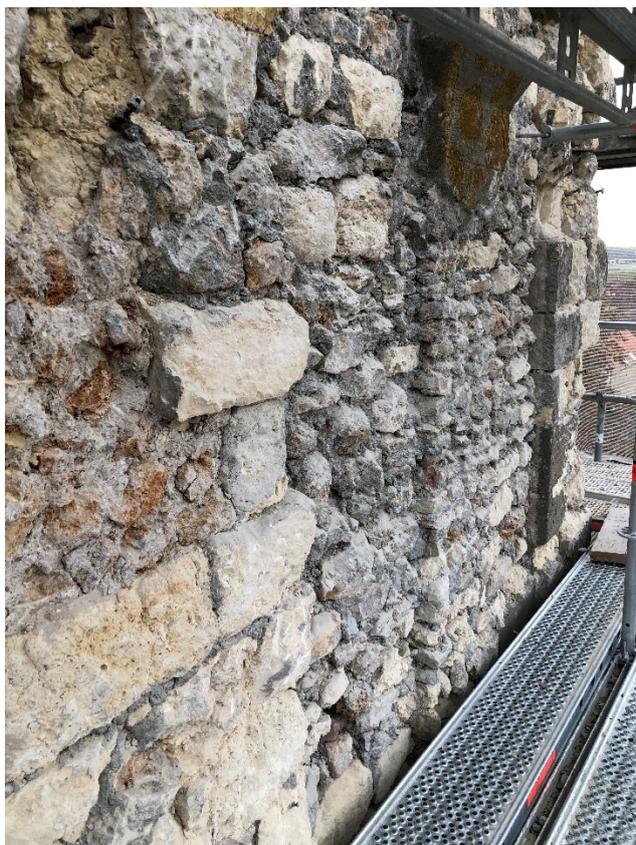
Baie Bouchée, la colonne centrale est noyée dans la maçonnerie de moellons.

Dégagement de l'ensemble des recouvrements en ciment des parements, débouchement des baies hautes obstruées par des maçonneries de moellons ou briques, étaieage et frettage pour remplacement des éléments d'arcs plein-cintre, de piédroits, colonnes et chapiteaux. Pose sur cales des pierres des colonnes puis coulage au godet des joints.

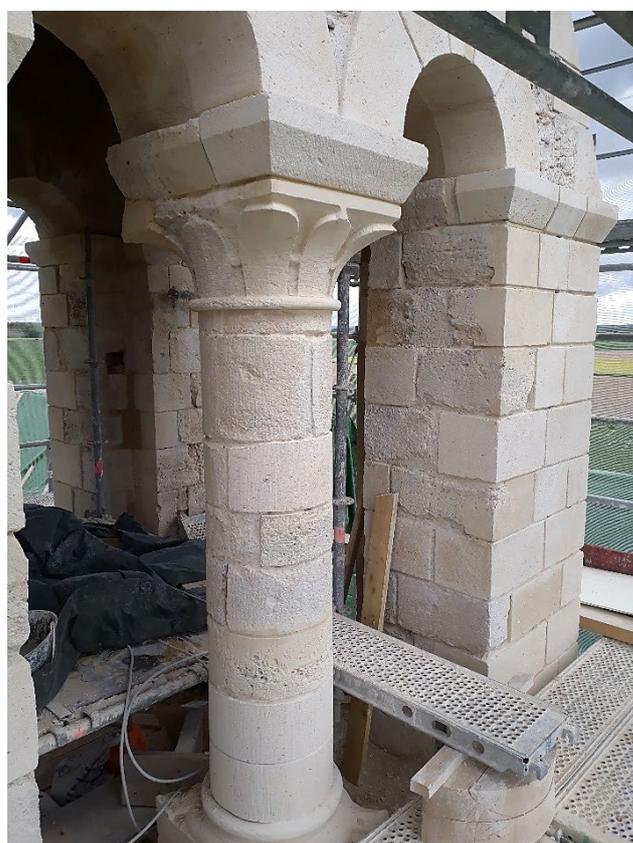
Ouvrages restaurés avant jointoiment final.

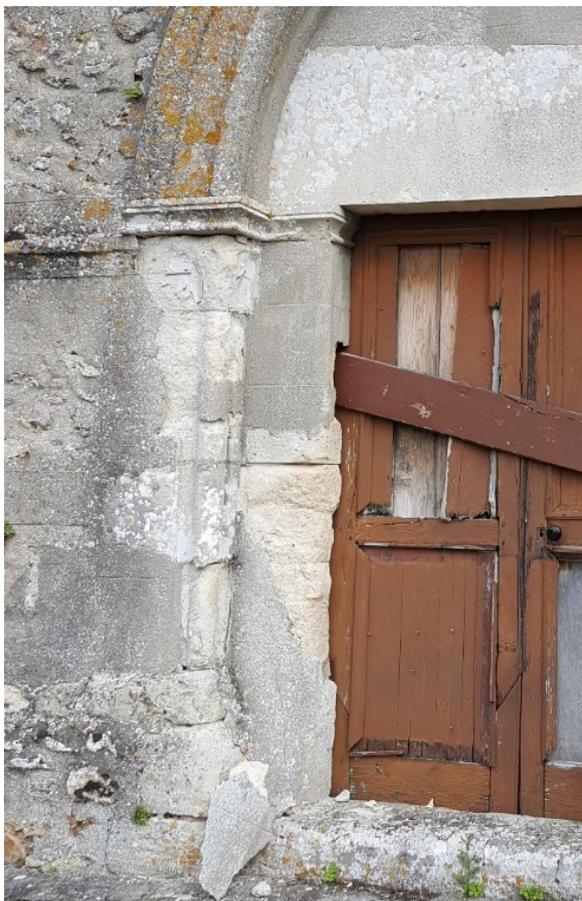
Etat initial du piédroit.

Dégagement de l'ensemble des recouvrements en ciment des parements, relevés pierre à pierre et des profils moulurés, calepins, fourniture de blocs de calcaire de Saint-Maximin, taille en atelier et in-situ, remplacement des éléments de piédroits, chapiteau et bases. Les tailles, moulurées et sculptées des bases et d'un chapiteau, sont réalisées sur place par notre compagnon tailleur de pierre-sculpteur Benoît Bredelet, pour reproduction suivant vestiges retrouvés.

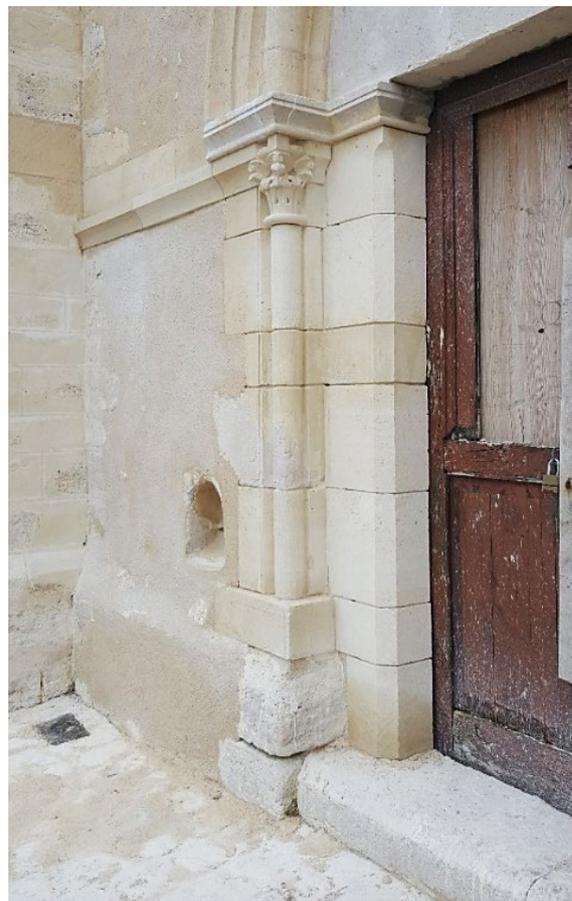
Etape intermédiaire, les pierres sont posées, l'assise de la base est en attente de taille et le chapiteau est sculpté.

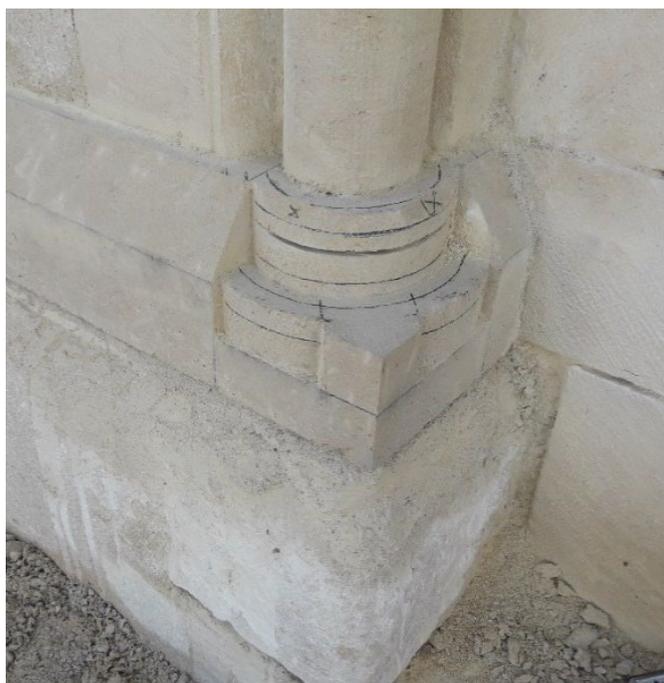
Tracés avant taille moulurée in-situ d'une base.

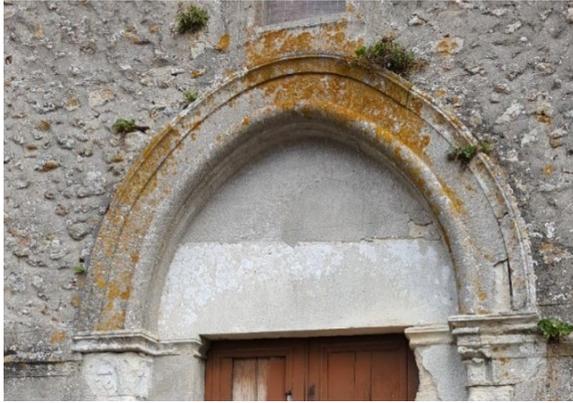
Etat initial de l'arc du portail recouvert de ciment

Dégagement de l'ensemble des recouvrements en ciment des parements, relevés pierre à pierre des 2 assises de l'arc et des restes de profils moulurés, calepins, panneaux de taille, fourniture de blocs de calcaire de Saint-Maximin, taille en atelier, étaieage et remplacement des éléments d'arc. Seuls quelques éléments de l'arc supérieur sont conservés.
