**REAU – EGLISE SAINT-JULIEN  
RESTAURATION PARTIELLE**

**CHANTIER DE REFERENCE 2/3**

**Lot n°1- Echafaudage - Maçonnerie - Pierre de taille**

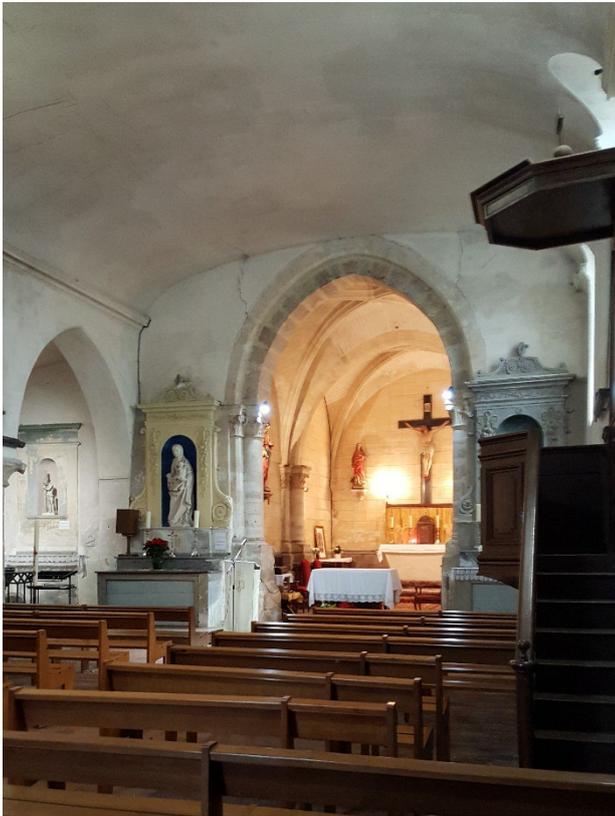
Etat initial de la voûte de la nef

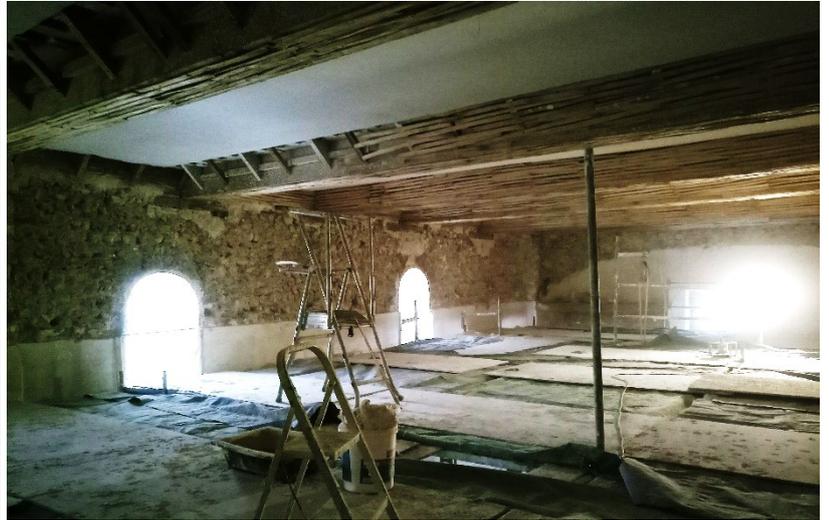
Restitution en cours du plafond à la française en plâtre sur lattis châtaignier.

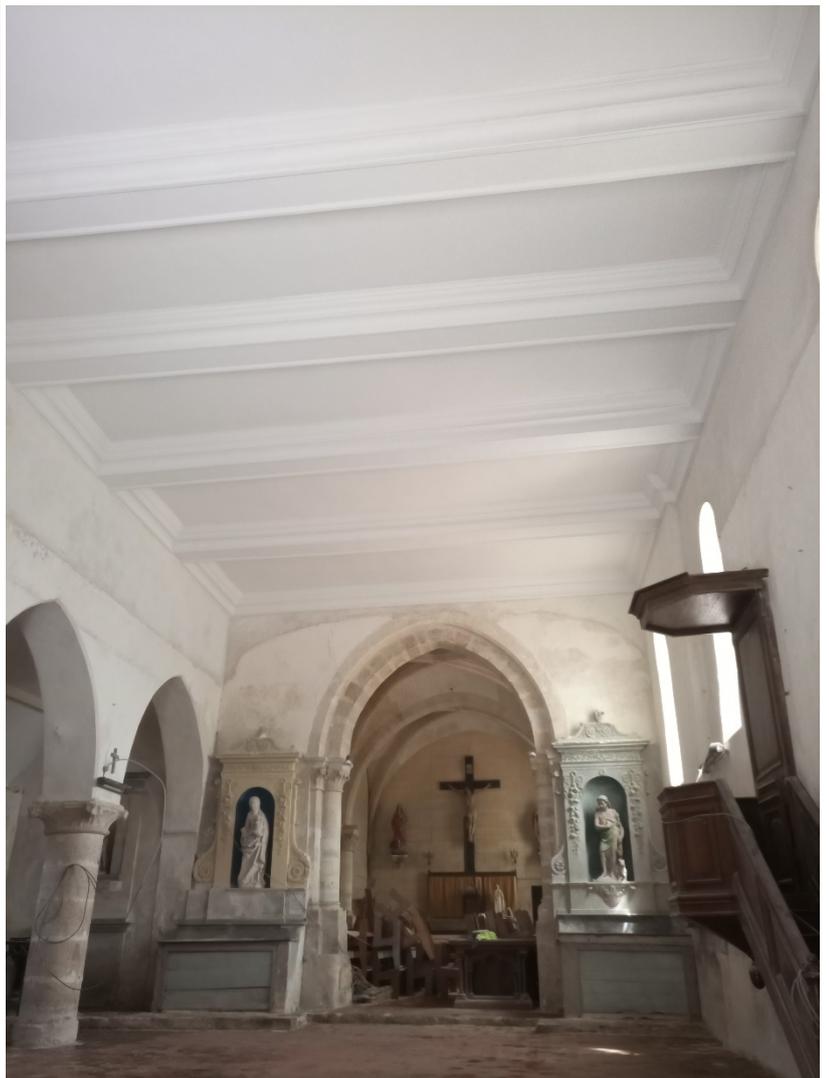
Etat final du plafond à la française de la nef en plâtre sur lattis et de ses grands caissons avec corniches moulurées.

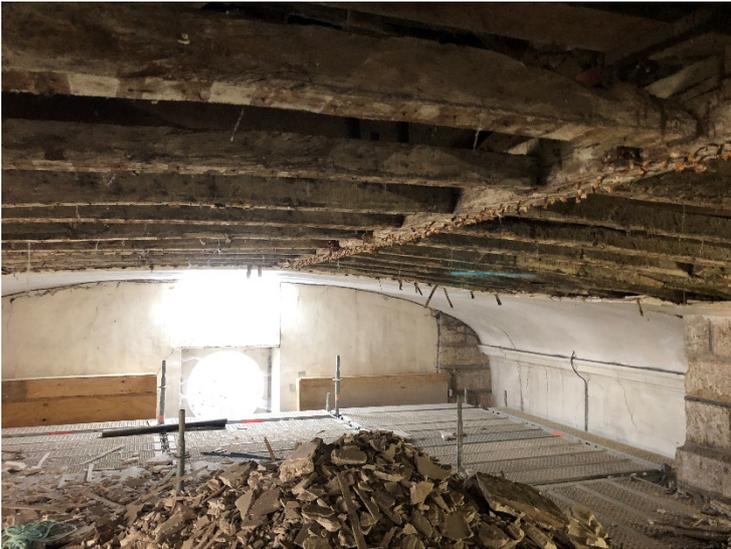
Démolition de la voûte en plâtre sur lattis et du support en bois 140m<sup>2</sup>.

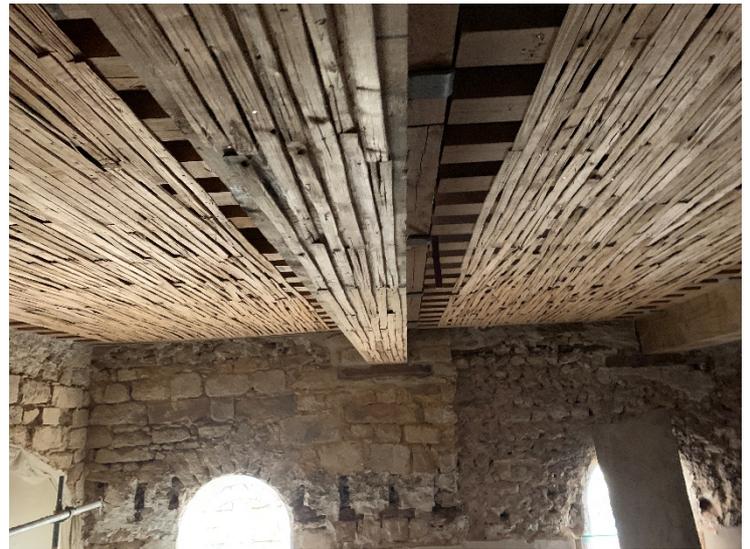
Le lot charpente a réalisé le plancher bois à la française, support du nouveau plafond. Pose du lattis de châtaignier en cour.

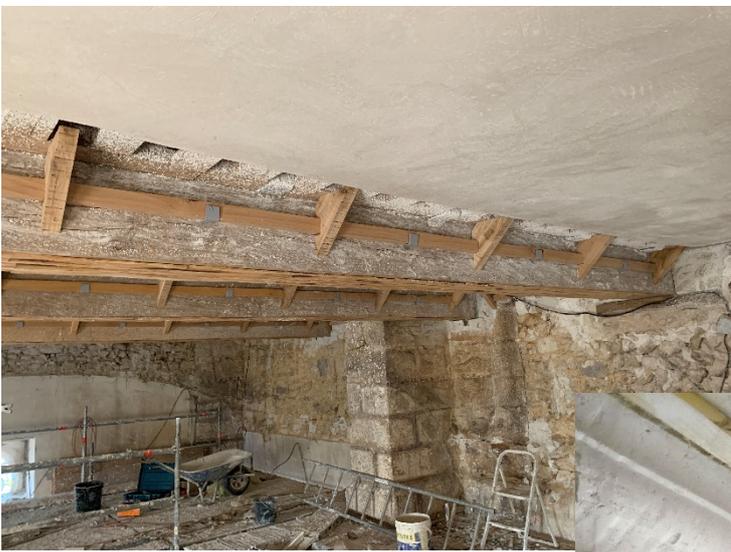
Les zones courantes en plâtre sont réalisées, la pose de la structure des corniches est cour (muralières + entretoises bois).

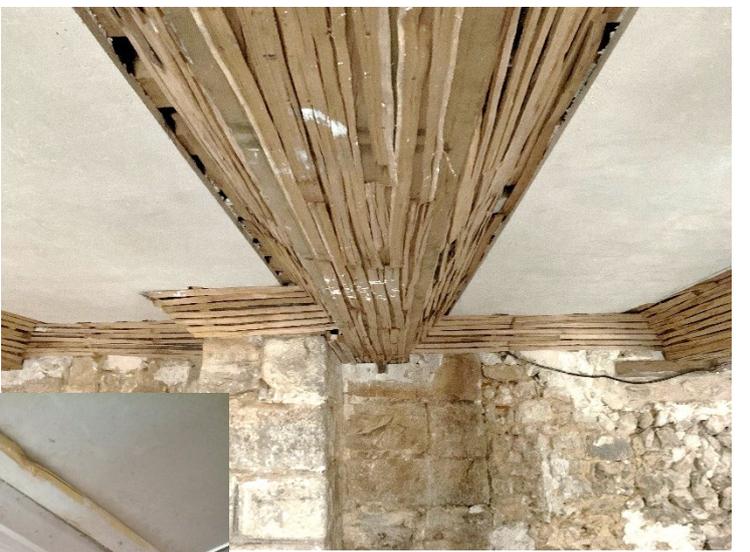
Pose du lattis de châtaignier pour support des corniches.

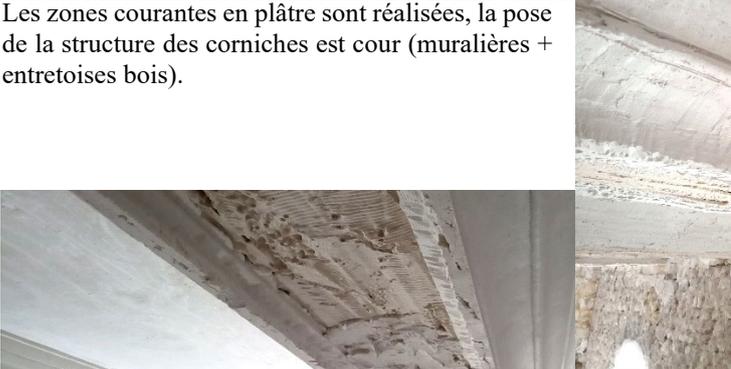
Enduit plâtre en sous-face des poutres.

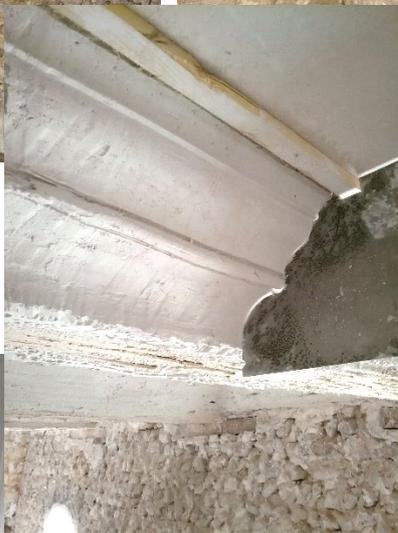
Tirage au calibre sur tasseau des corniches des grands caissons 118ml.

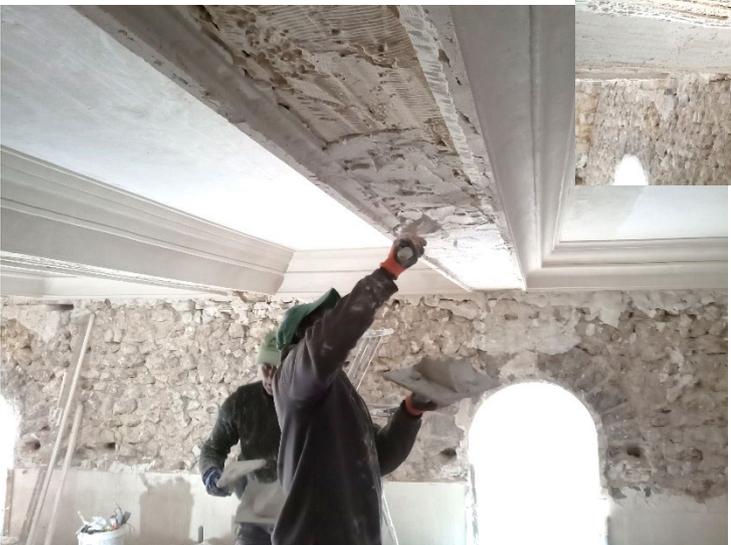
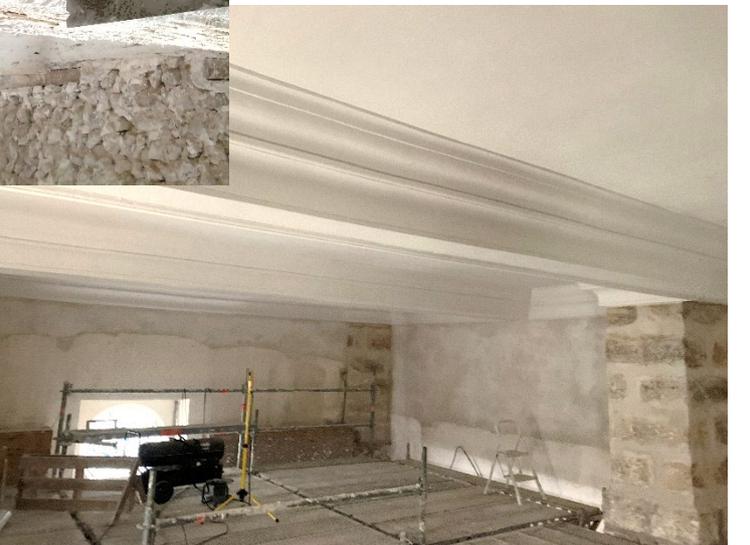
Plafond fini et retombées des élévations, dégagées à la suite de la démolition de la voûte, enduites 40m<sup>2</sup>.

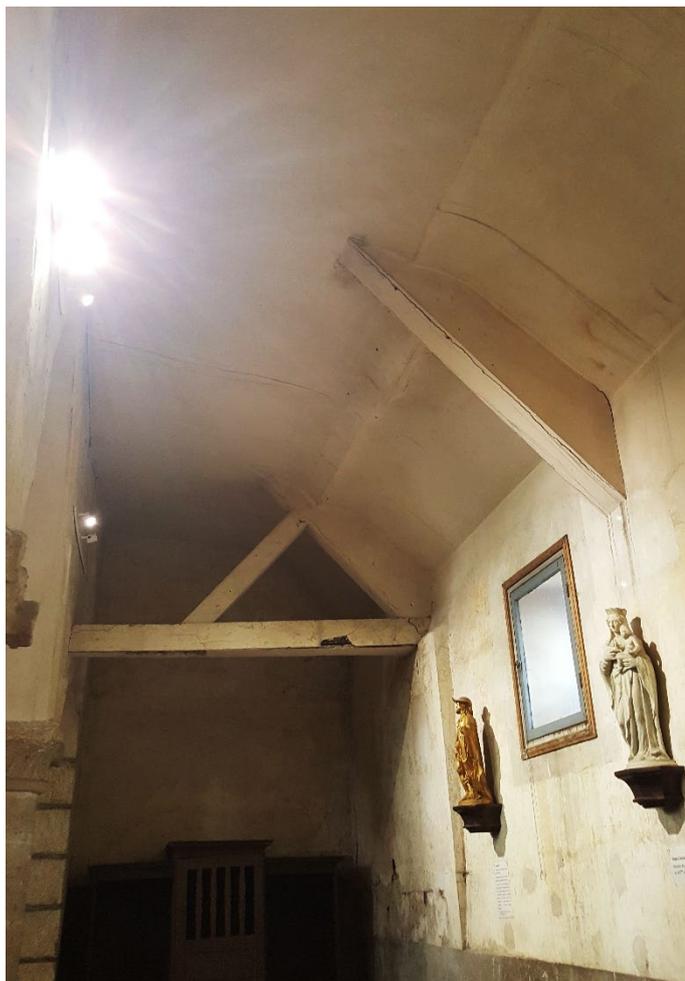
Etat initial du plafond

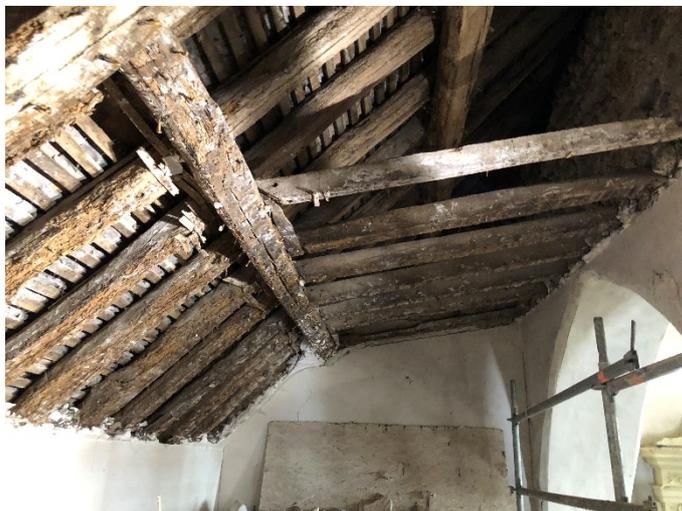
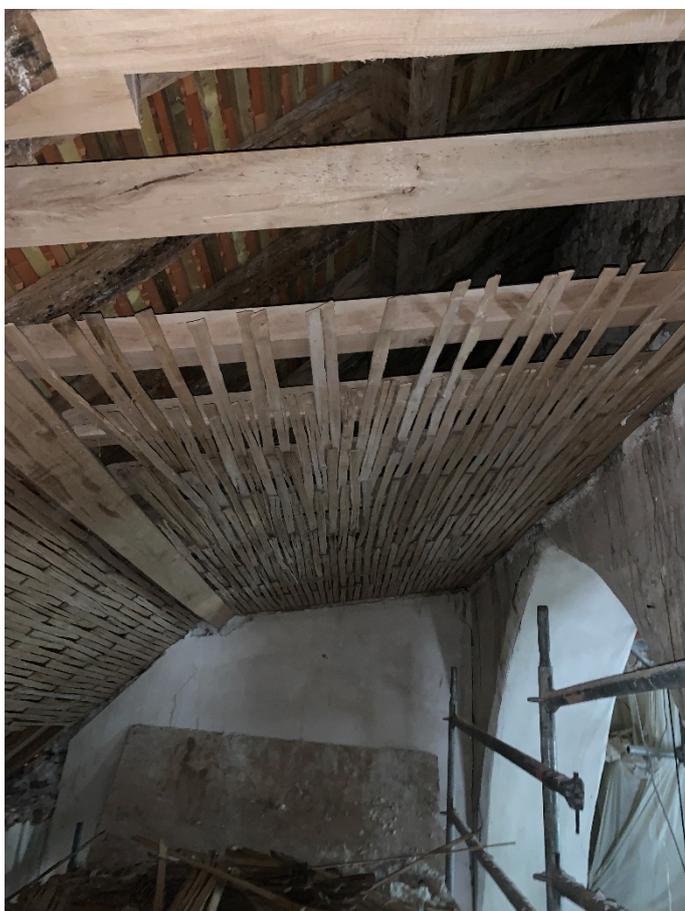
Démolition du plafond plâtre.

Pose du lattis châtaignier sur la charpente reprise.

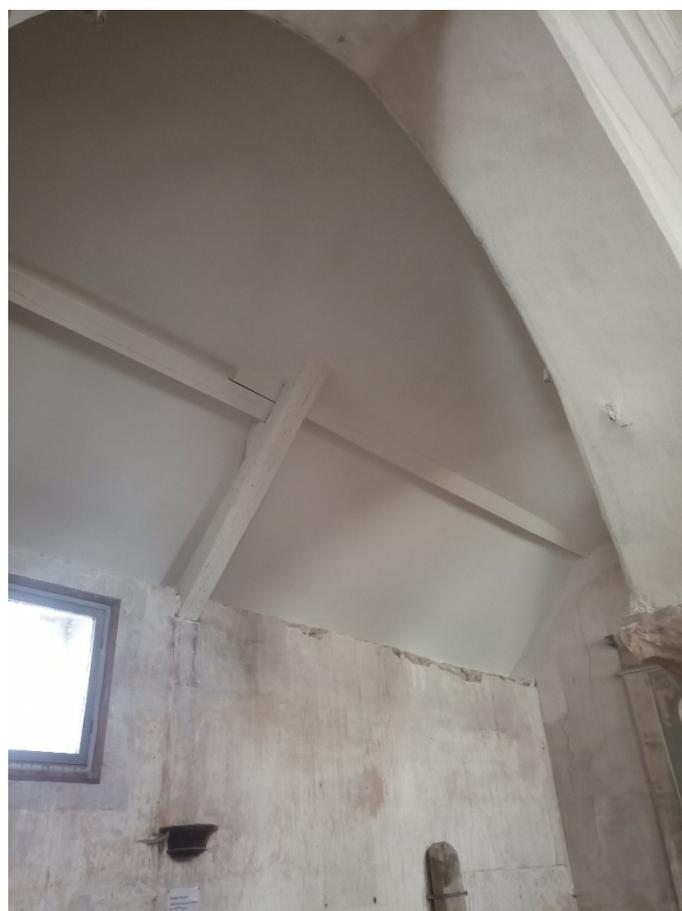
Etat final enduit plâtre 25m<sup>2</sup>.

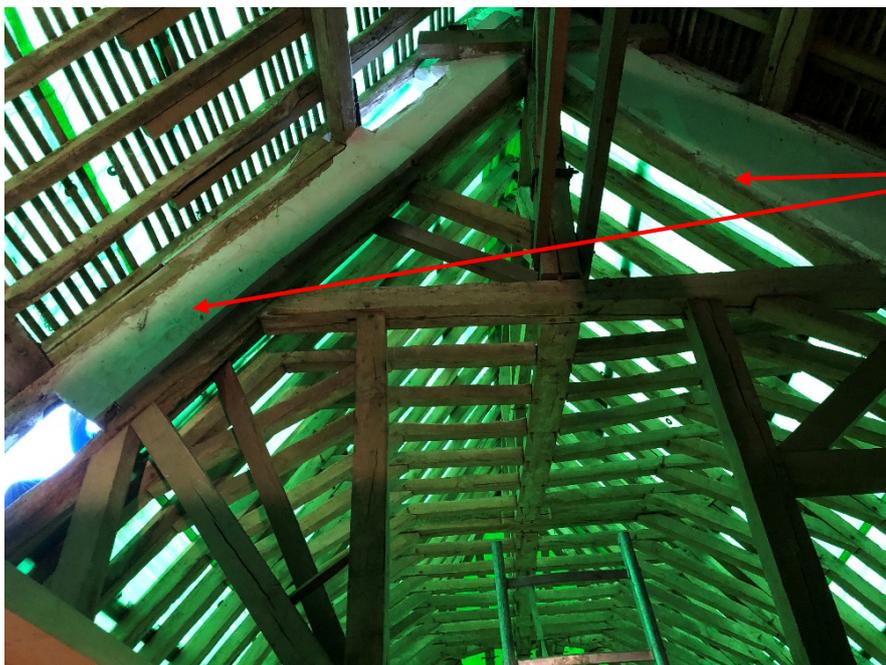
Dépose de la maçonnerie de remplissage en béton cellulaire.

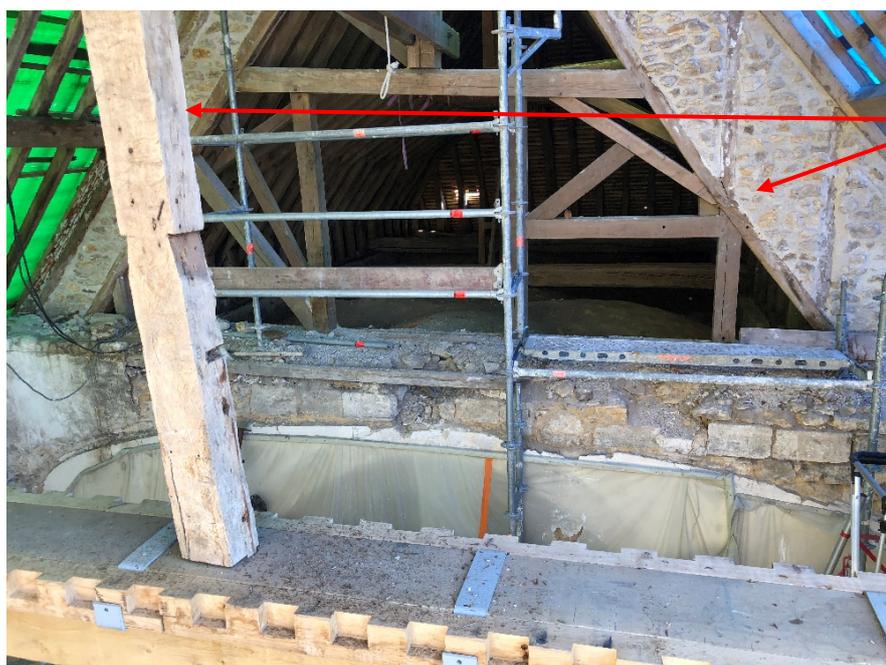
Remplissage en maçonnerie de petits moellons hourdés au mortier de chaux, finition à pierre vue côté comble.

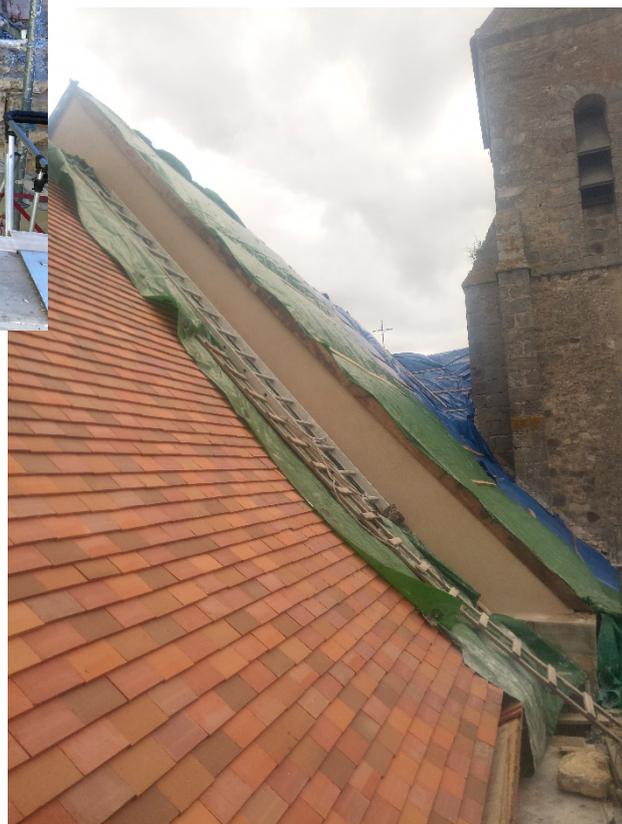
Application d'un enduit plein au mortier de chaux à l'extérieur.

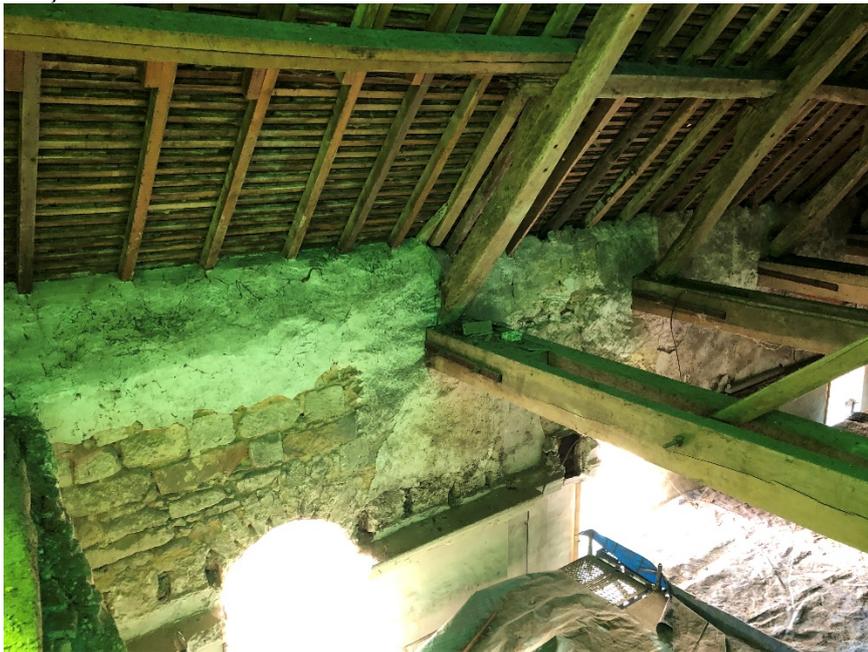
Etat initial avant démolition des arases maçonneries pour dégagement de la charpente.

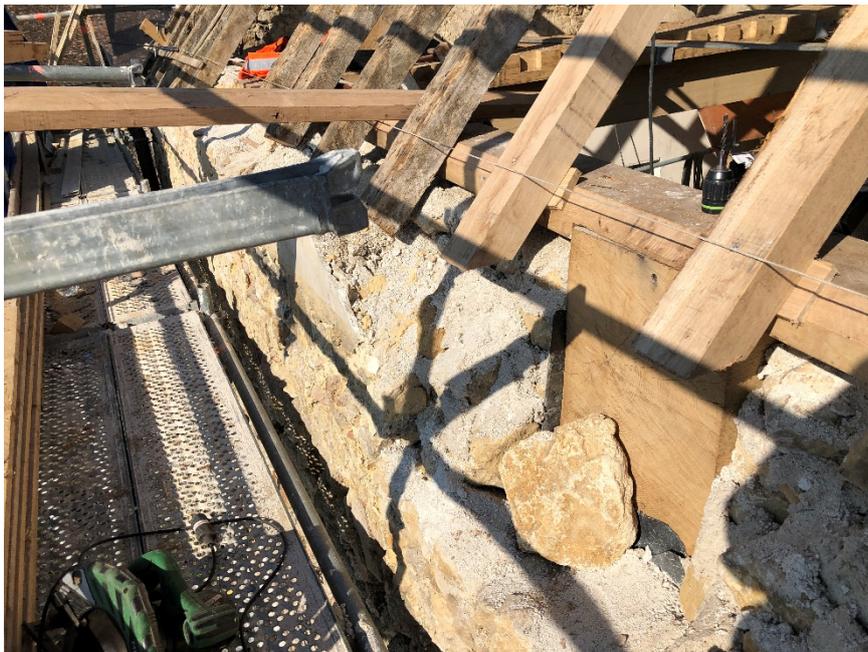
Accompagnement du lot charpente pour la restauration des charpentes et création d'un plancher à la française. Remontage des arases maçonneries, reprise des maçonneries d'appuis des poutres du plancher et scellements des bois.

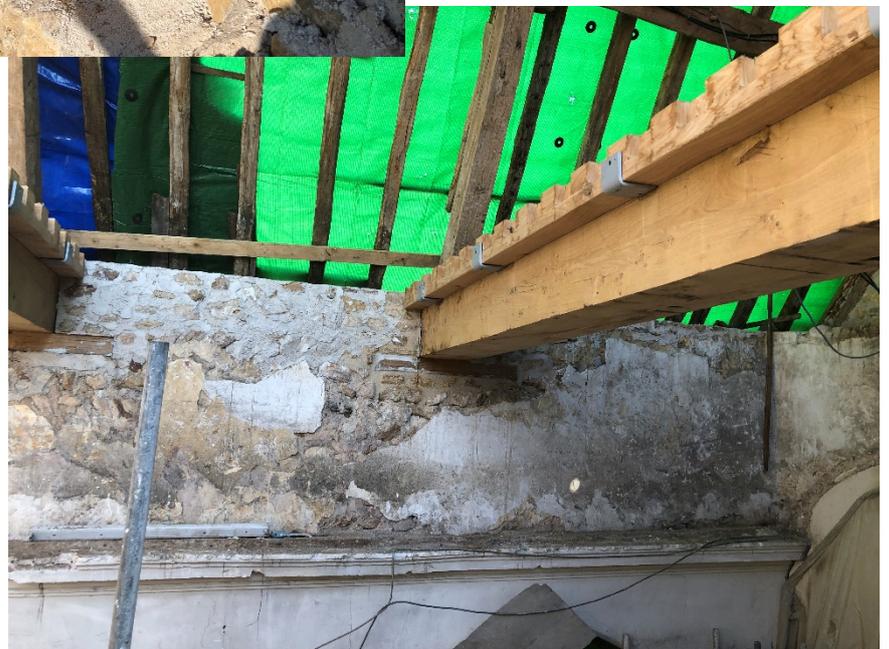
Etat final avant reprise des enduits dans la nef.
