**SAINT SULPICE DE FAVIERES – EGLISE SAINT-SULPICE  
MISE EN SECURITE DES PARTIES SOMMITALES DU CLOCHER**

**CHANTIER DE REFERENCE 3/3**

**Lot n°1- Echafaudage - Pierre de taille**

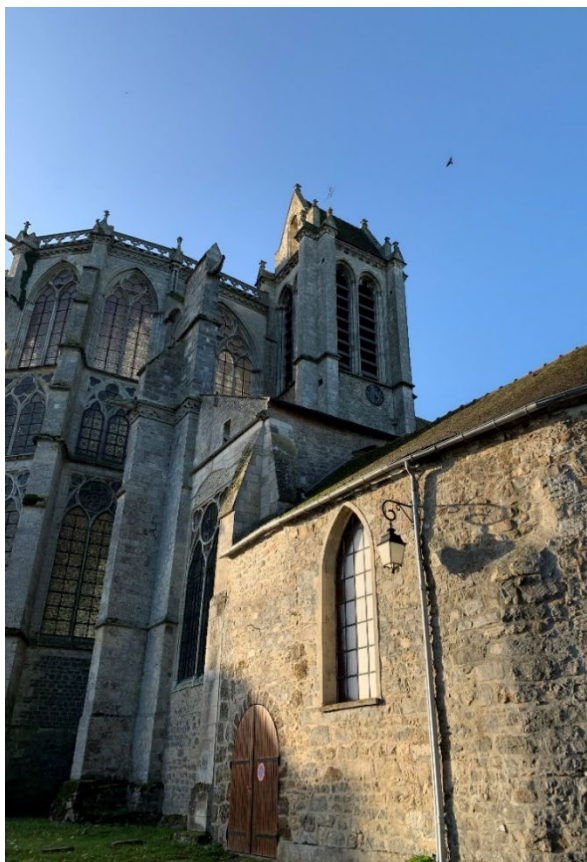
Etat initial

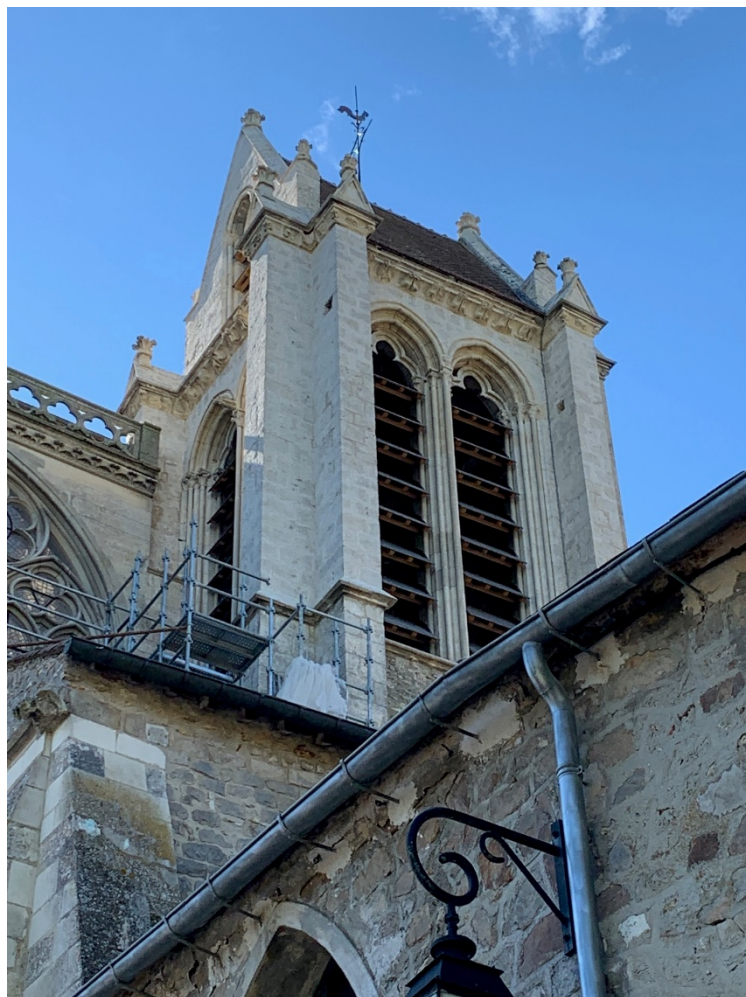
Etat final

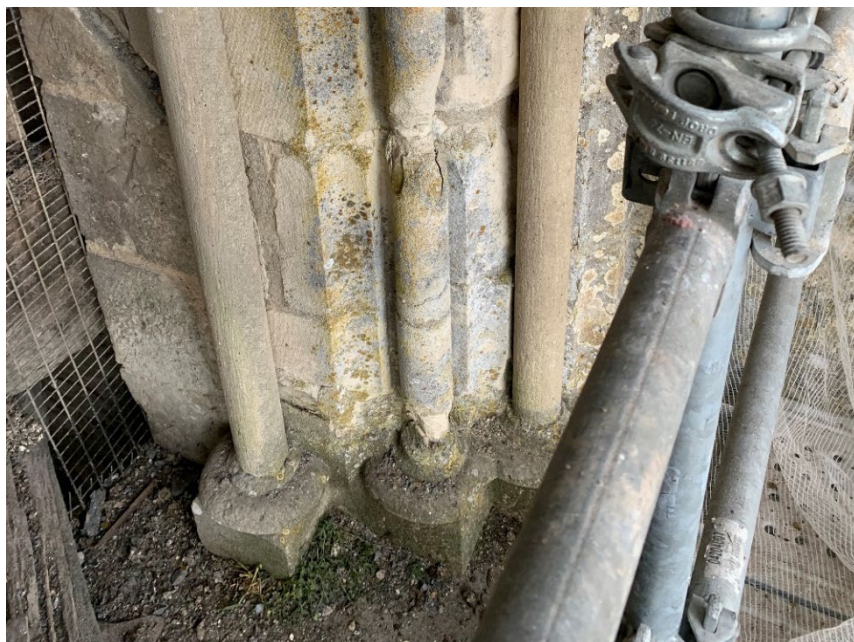
**Baie ouest – Détail assise basse**

Etat initial de la partie basse de la baie.

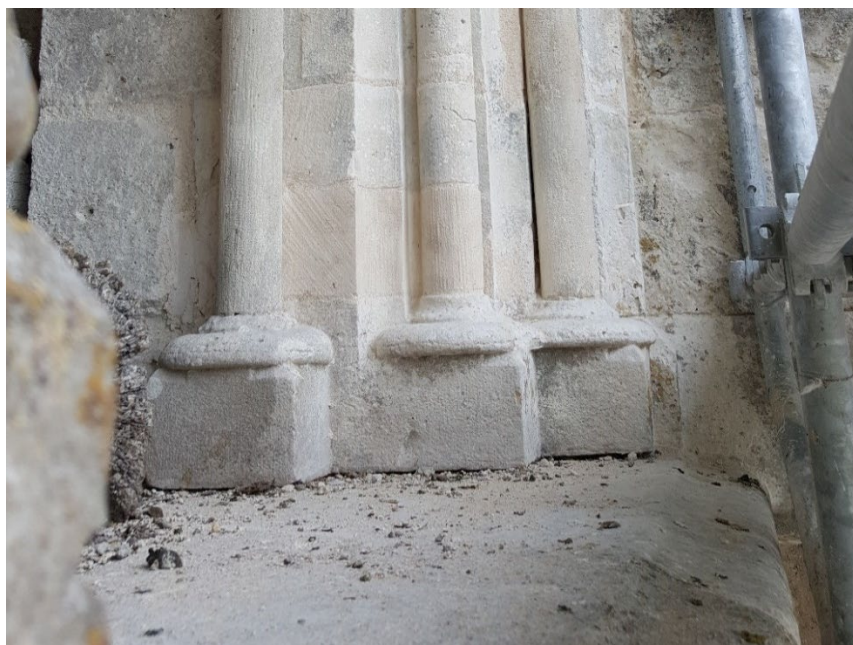
Etat final de la partie basse de la baie.

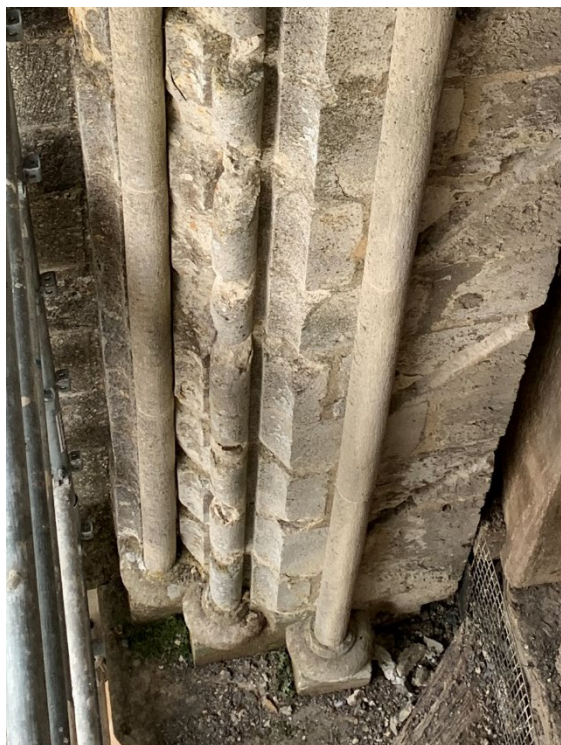
**Baie ouest – Détail assises de piédroit mouluré**

Etat initial de la baie.

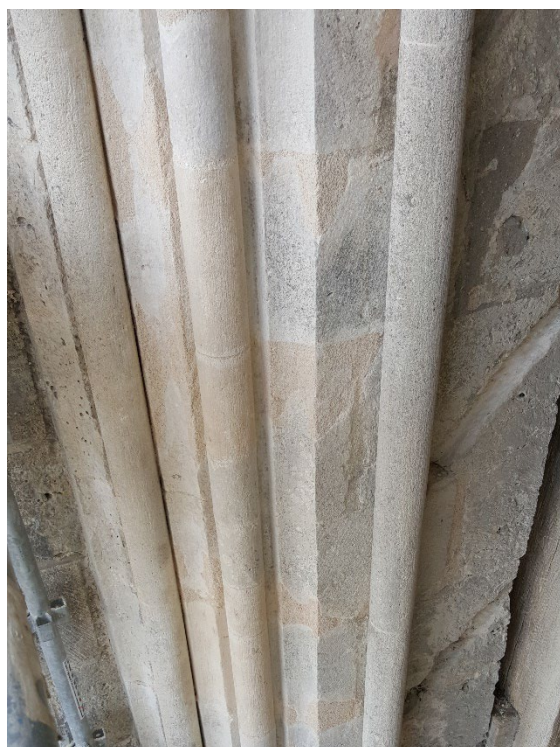
Etat final après jointoiement et ragréages.

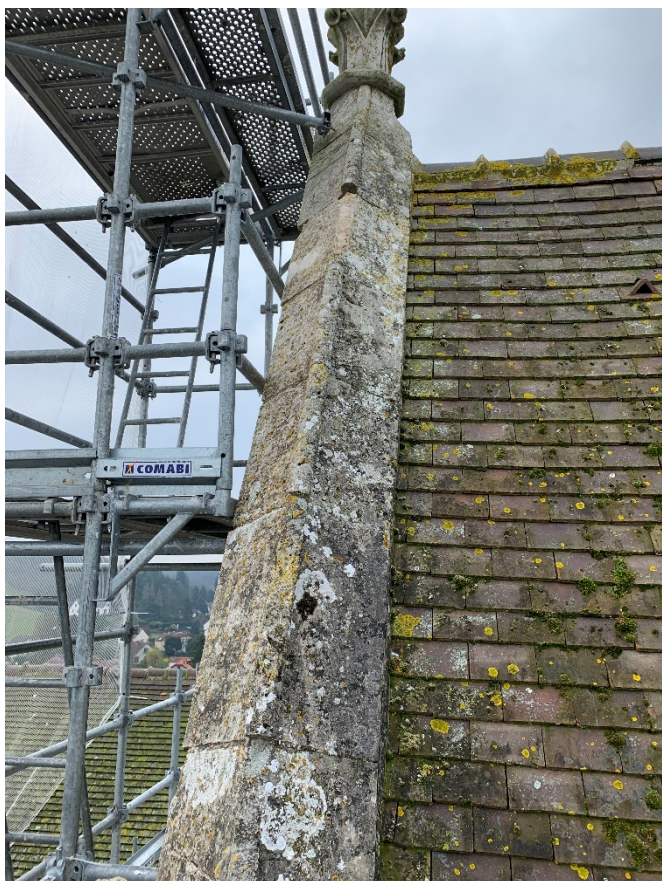
### Pignon – Arête moulurée

Etat initial de l'arête, le profil mouluré est altéré.

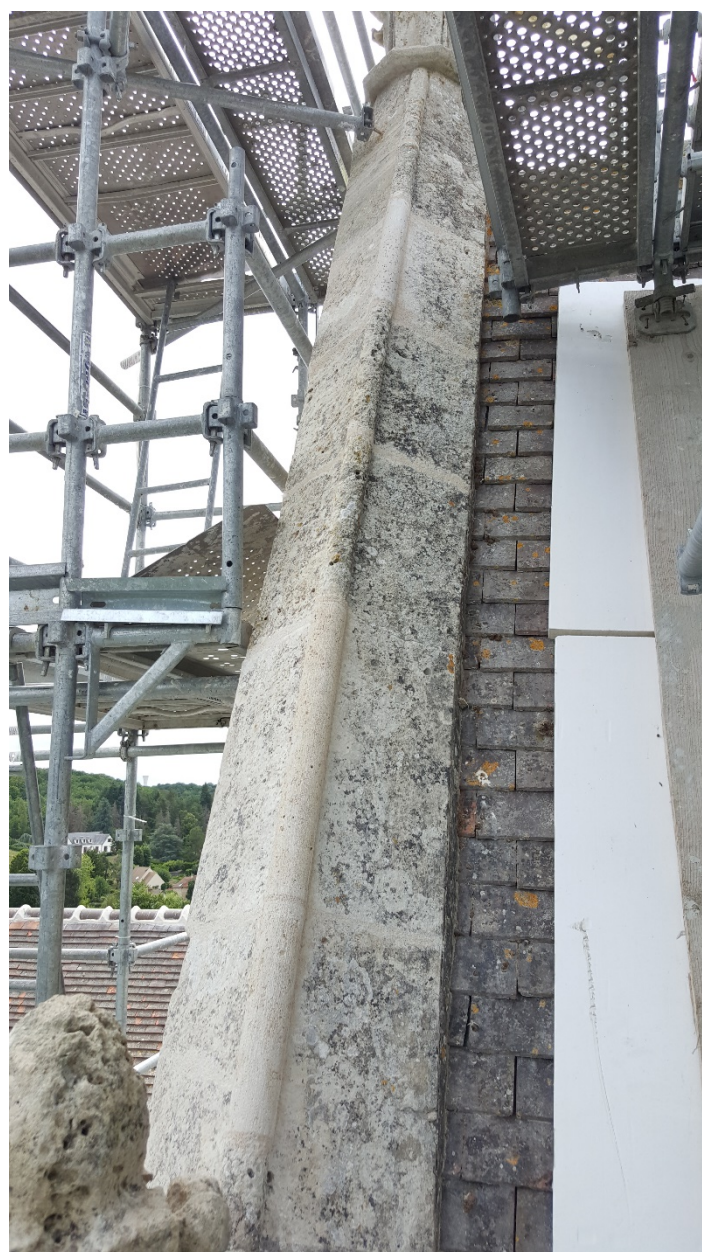
Etat final après pose en incrustement, scellement des goujons et jointoiement.

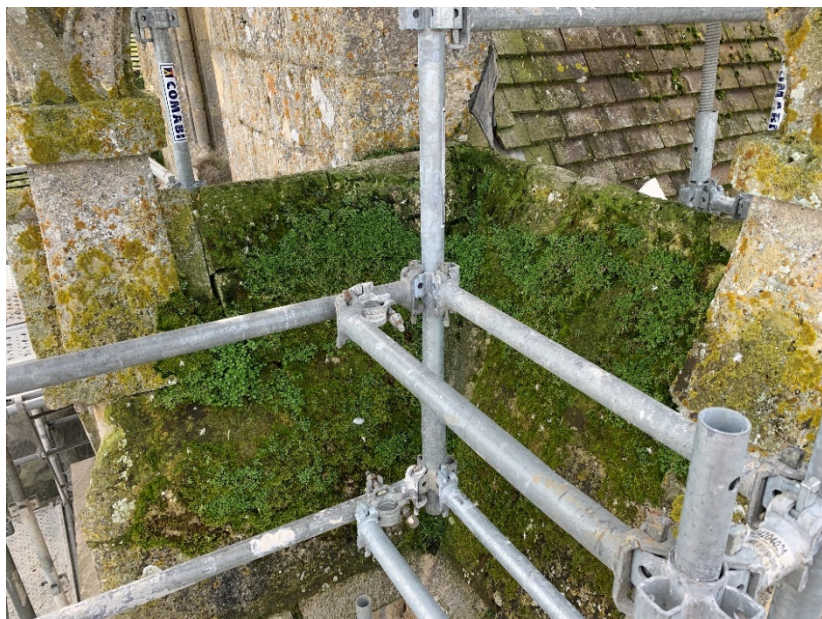
**Culée support de pinacle**

Etat initial des culées envahies de végétation.

Nettoyage à l'eau, brossage et un traitement biocide des surfaces colonisées par la végétation, microgommage des parties fortement encrassées, rejointoiement sur parements unis et moulurés. Bouchons en pierre calcaire de Saint Maximin sur certaines culées, nombreux ragréages au mortier pierre et armature zintane et/ou clous et fil laiton.

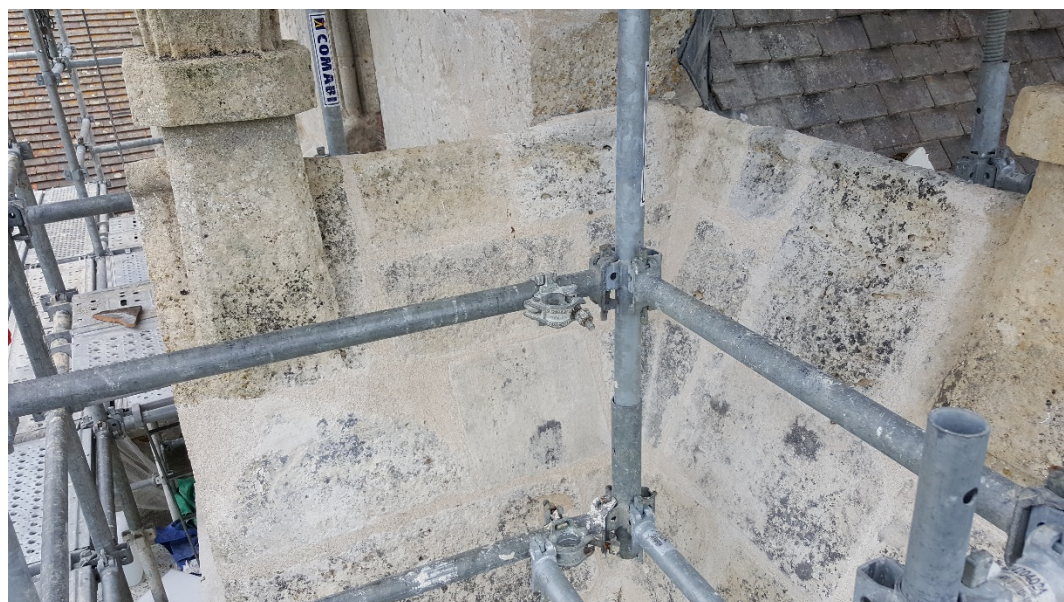
Etat final des culées.
